Zn. spr. GKEP 5/2012

Gdynia, dnia 10 maja 2012 r.

Propozycja rewitalizacji i zagospodarowania schronu przy ul. Orłowskiej 1

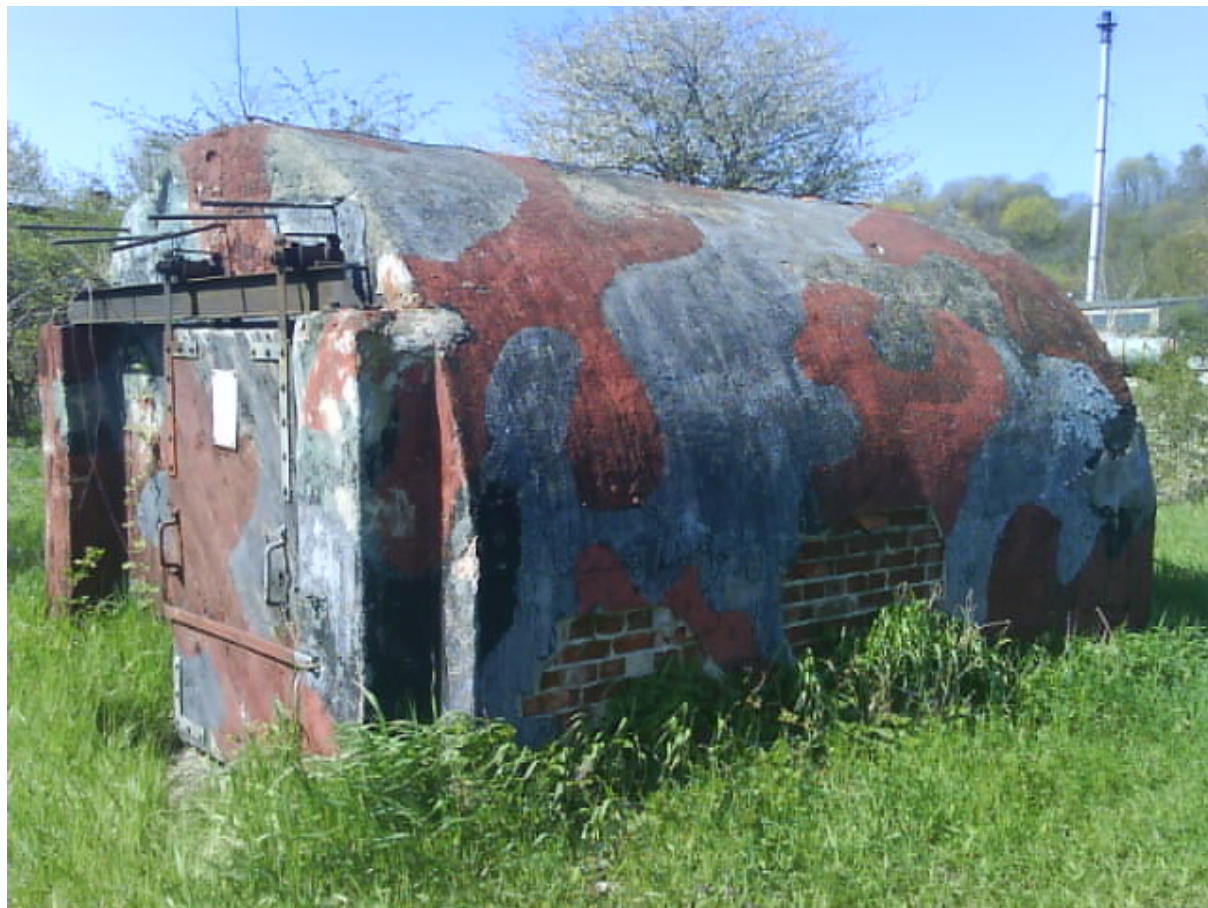
**Poniżej: schron na Porcie Wojennym.
Ceglana elewacja oraz malowanie jako kamuflaż.**

- Z uwagi na położenie obiektu w reprezentacyjnym miejscu Orłowa, pierwszorzędne znaczenie powinny mieć naszym zdaniem walory estetyczne. Pomalowanie elewacji w oryginalne barwy kamuflażu wyraźnie kontrastowałoby z otoczeniem schronu.

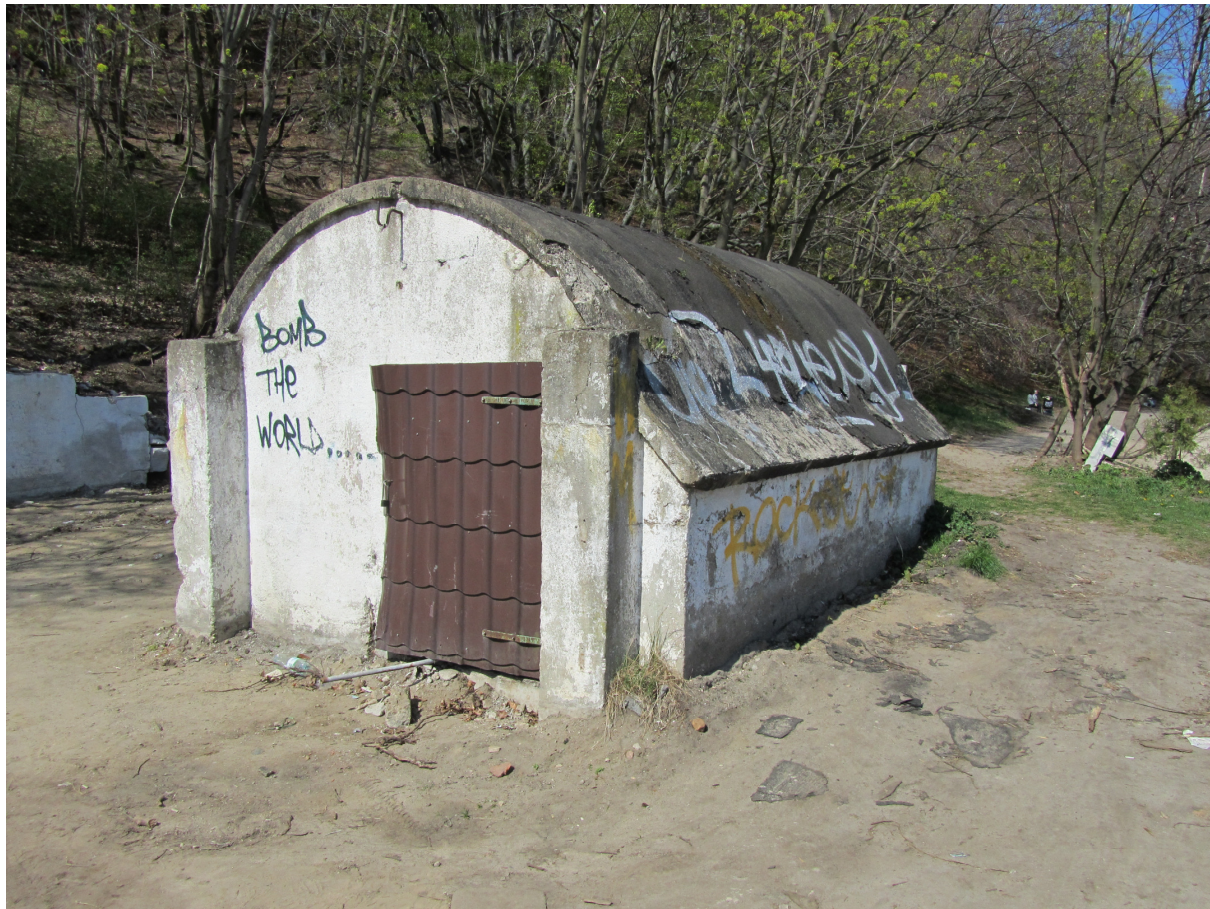
- W pierwszych latach po wojnie schron był wykorzystywany na potrzeby strażnicy Wojsk Ochrony Pogranicza, a po jej likwidacji do 2011 r. pełnił funkcję przydomowego magazynku narzędzi. Stan zachowania bardzo dobry. Brak zawilgocenia. Wejście prowizorycznie zabezpieczone blachą falistą i zamknięte na kłódkę. Inwentaryzacja obiektu i odwierty gruntu przeprowadzone przez stowarzyszenie w dniu 7 maja 2011 wykluczyły istnienie kondygnacji podziemnej, schron ma jednak solidną i głęboko posadowioną ławę fundamentową.

Schron w Orłowie – stan na dzień 8.05.2012

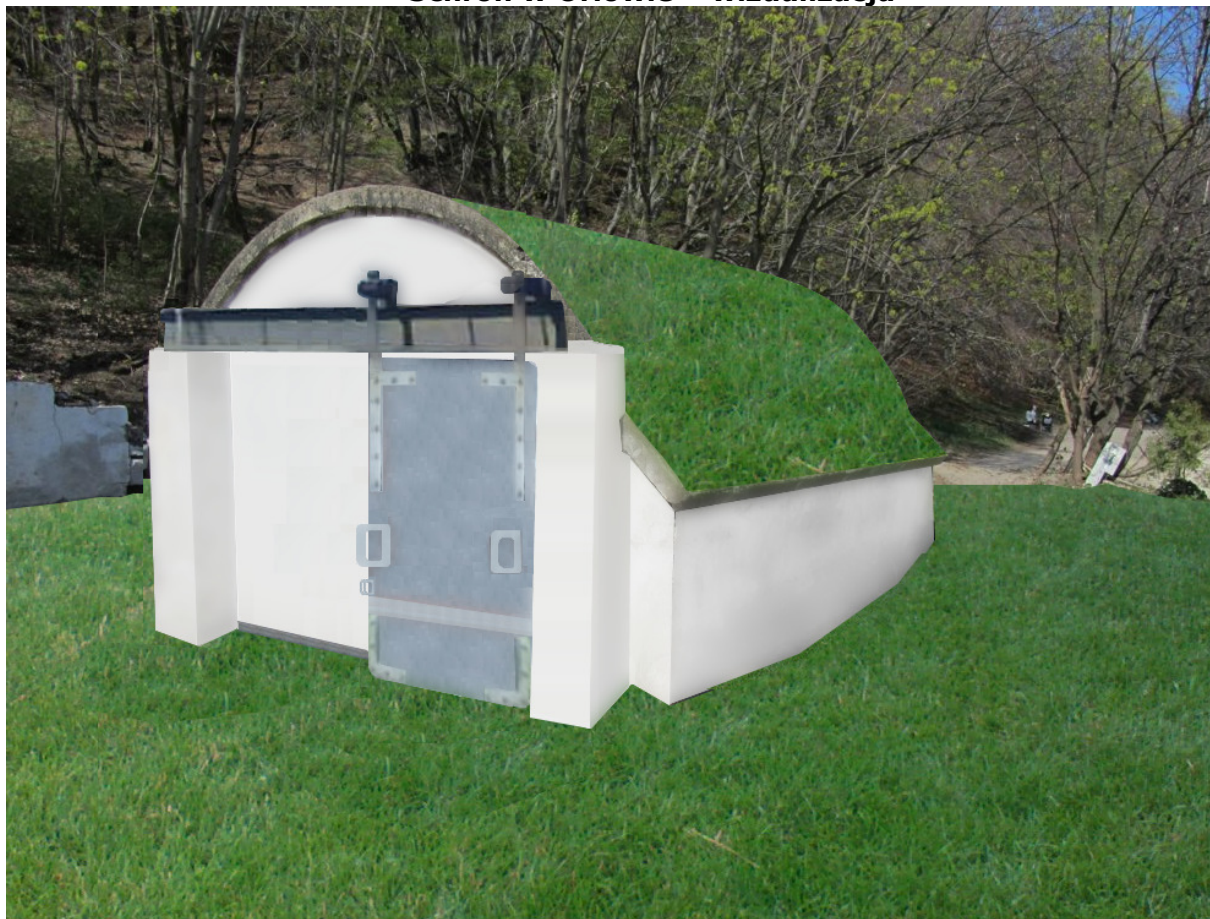
Schron w Orłowie – wizualizacja

- Z wykonanych przez Stowarzyszenie wizualizacji wynika, że orłowski schron najlepiej prezentowałby się w przypadku ścian pomalowanych na kolor biały oraz warstwy trawy na dachu. Rozwiązanie takie było brane pod uwagę przez Biuro Ogrodnika Miasta.
- Ze względu na szczególnie dużą aktywność wandalii w okolicy, ściany powinny być bezwzględnie osłonięte roślinnością (np. bluszczem). Pozostawienie jednolitej, białej powierzchni będzie równoznaczne z szybkim zniszczeniem elewacji.
- Po konsultacjach z Miejskim Konserwatorem Zabytków, proponujemy zastosowanie solidnie wykonanych przesuwanych drzwi z blachy, wzorowanych na oryginalnym rozwiązaniu. Tego typu drzwi zapewnią ochronę wnętrza obiektu przed dewastacją, a jednocześnie, przy odpowiednim zaprojektowaniu i dobraniu kolorystyki, będą pasowały do obiektu.
